ОСОБЛИВОСТІ РЕСТАВРАЦІЇ ДЕГРАДОВАНОЇ АРХЕОЛОГІЧНОЇ  
ДЕРЕВИНИ НА ПРИКЛАДІ ФАЛЬКОНЕТНОЇ ОПОРИ ДУБЕЛЬ-ШЛЮПКИ  
І ПОЛ. XVIII СТ. З КОЛЕКЦІЇ НАЦІОНАЛЬНОГО ЗАПОВІДНИКА  
«ХОРТИЦЯ»

Поліна Петрашина,  
старший науковий співробітник  
відділу науково-фондової роботи  
Національного заповідника «Хортиця»  
ORCID 0000-0001-6325-7936

*Статтю присвячено опису консерваційно-реставраційних робіт з експонатом деградованої археологічної деревини, а саме – дубовою підставкою під фальконет з корабельного набору дубель-шлюпки 1-ї половини XVIII ст. з колекції Національного заповідника «Хортиця».*

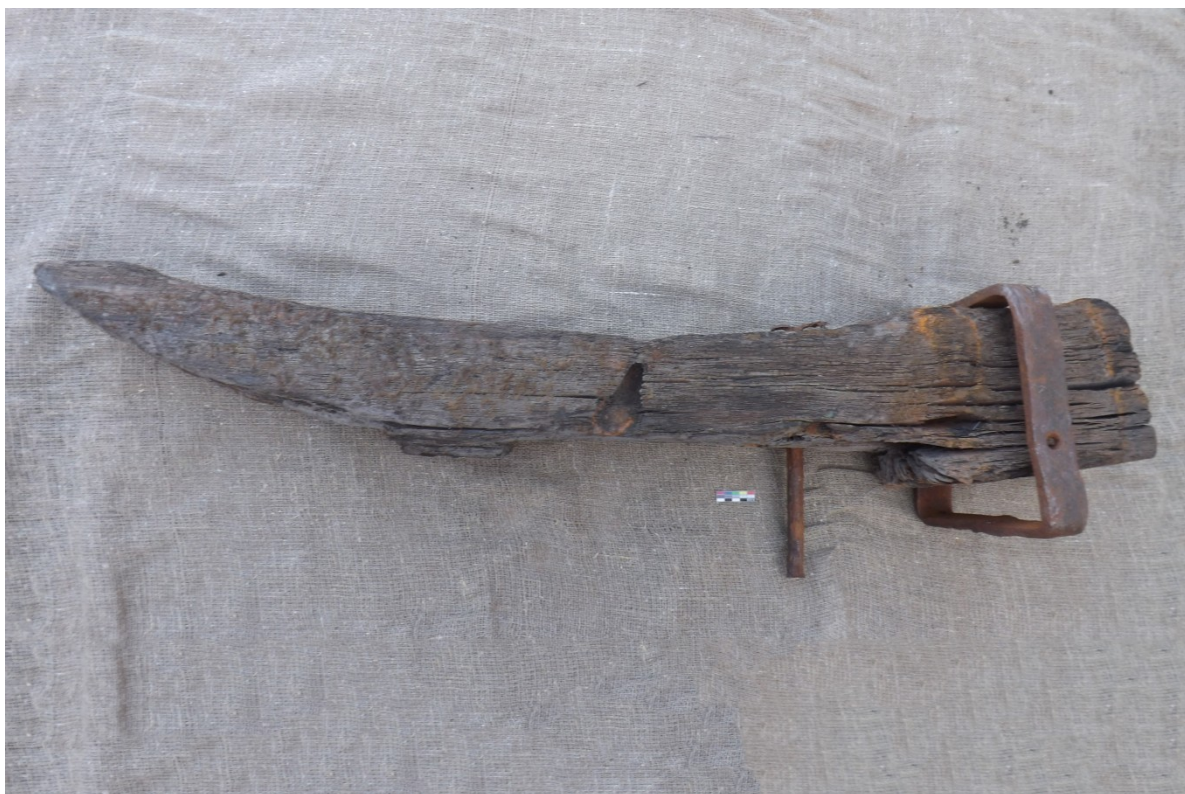
Деталь представляє собою масивний дубовий брус довжиною 126 см, що кріпився до дощок обшивки у вертикальному положенні. Зверху – підквадратний в перетині (195x195 мм), донизу плавно звужений та підтесаний під вигнуту форму борта судна. На задній поверхні балки, що безпосередньо прилягала до внутрішньої обшивки судна, зроблено два замки. Перший представляє собою прямокутний паз-вибірку на 27 см нижче верхівки деталі, глибиною 5 см та довжиною 46 см, в який горизонтально входили дошки внутрішньої обшивки. Другий паз незамкнений – довжиною 41 см від сходинки до максимального звуження внизу балки (Рис. 1).

Рисунок 1. Загальний вигляд деталі до реставрації

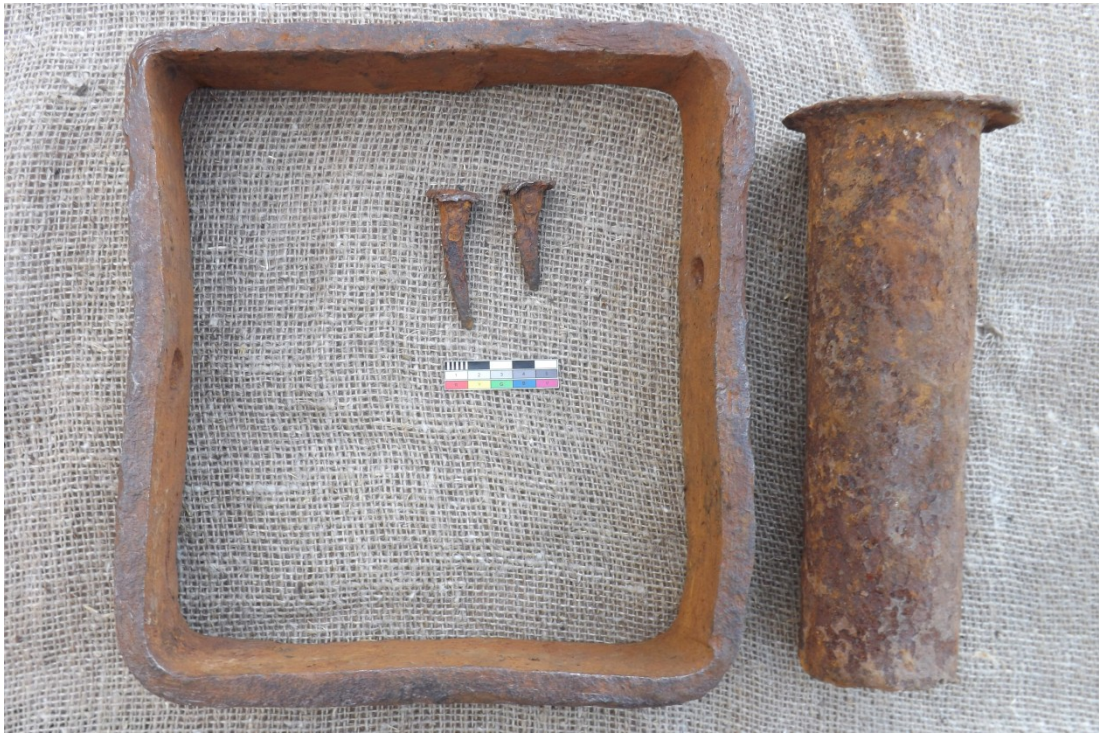
Вставку під вертлюг виготовлено з пластини кованого заліза товщиною 5-6 мм, скріпленої ковальським зварюванням. Верхівка циліндра розклепана та утворює стопорний комір у вигляді загину назовні, що виступає на 25 мм; висота вставки становить 250 мм, діаметр – 65 мм (Рис. 4).

Другий бугель розмірами 245x270 мм розміщався на 22 см нижче від першого, та кріпився двома кованими залізними цвяхами по боках довжиною 50 та 63 мм з підпрямокутними шляпками та квадратним в перетині веретеном (Рис. 4).

Рисунок 4. Вставка під вертлюг, бугель та цвяхи

**Реставрація залізних деталей.** Програмою реставрації було передбачено повний демонтаж всіх залізних деталей опори задля їх очищення, стабілізації та консервації. Так, поверхню вставки, оковки, цвяхів та болтів механічним шляхом було очищено від продуктів корозії, стабілізовано водно-спиртовим розчин таніну та двічі вкрито консерваційним 1,5 та 3% розчином полімеру (Paraloid B-72) в ацетоні.

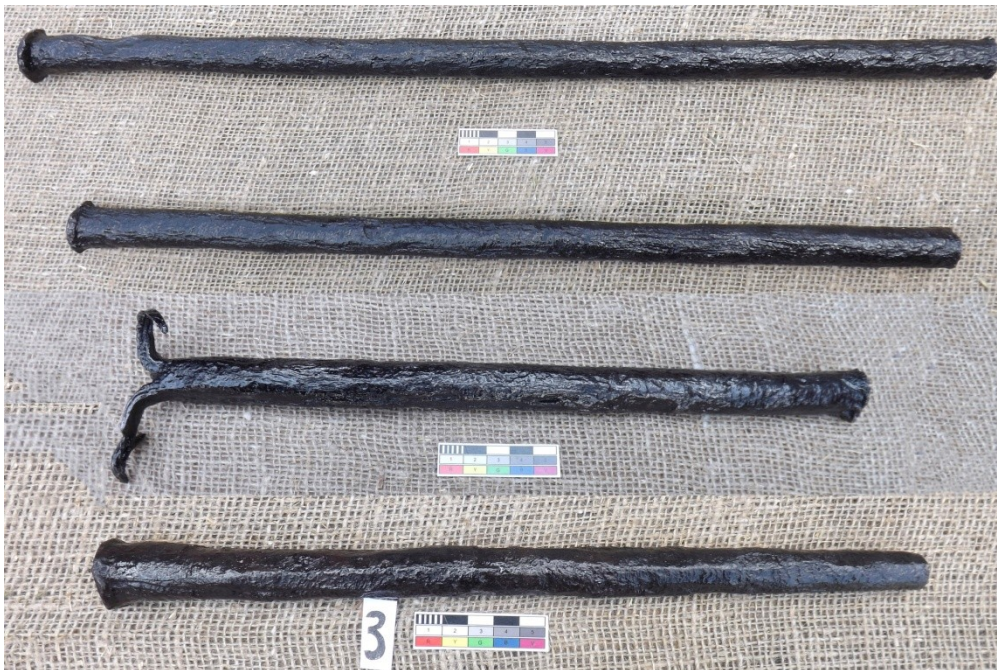
Опора кріпилась до двох шарів обшивки та вертикально розташованої балки топфутоксу 5-ма залізними болтами, 4 з яких згруповані по 2 шт. в два ряди (1-й ряд – на 34 см нижче верхівки; 2-й – на 54 см нижче краю балки). Останній болт розміщався окремо – на 71 см нижче верхнього зрізу балки та трохи зміщений до лівого краю. З п'яти елементів кріплення (болтів) на момент надходження опори на реставрацію фіксувалось лише чотири з них

(Рис. 5). П'ятий болт, згаданий у щоденнику експедиції 1971 року, зберігався окремо, під іншим інвентарним номером, тому що як і другий бугель не фіксувався на опорі (ці елементи в майбутньому реставруватимуться окремо).

Всі елементи кріпежу виготовлені з кованого заліза та на момент початку реставраційних робіт з експонатом знаходились в однаковому стані збереженості. В ході обстеження за допомогою мікроскопу було виявлено, що поверхня цвяхів, болтів, бугеля та вставки під вертлюг вкриті шаром продуктів корозії коричневого, рудого та чорного кольорів товщиною до 1 мм. На окремих ділянках продукти корозії були змішані з ґрунтом та піском. Верхній шар ґрунтово-корозійних нашарувань рудого та жовтого кольорів достатньо рихлий та представляє собою наслідки діяльності хлоридів заліза. Більш щільні нашарування чорного кольору є характерними для магнетитів. Поверхня залізних деталей мала незначні осипи та відшарування, верхній шар частково мінералізовано; корозійний шар місцями мав активний характер.

Рисунок 5. Залізні елементи кріплення

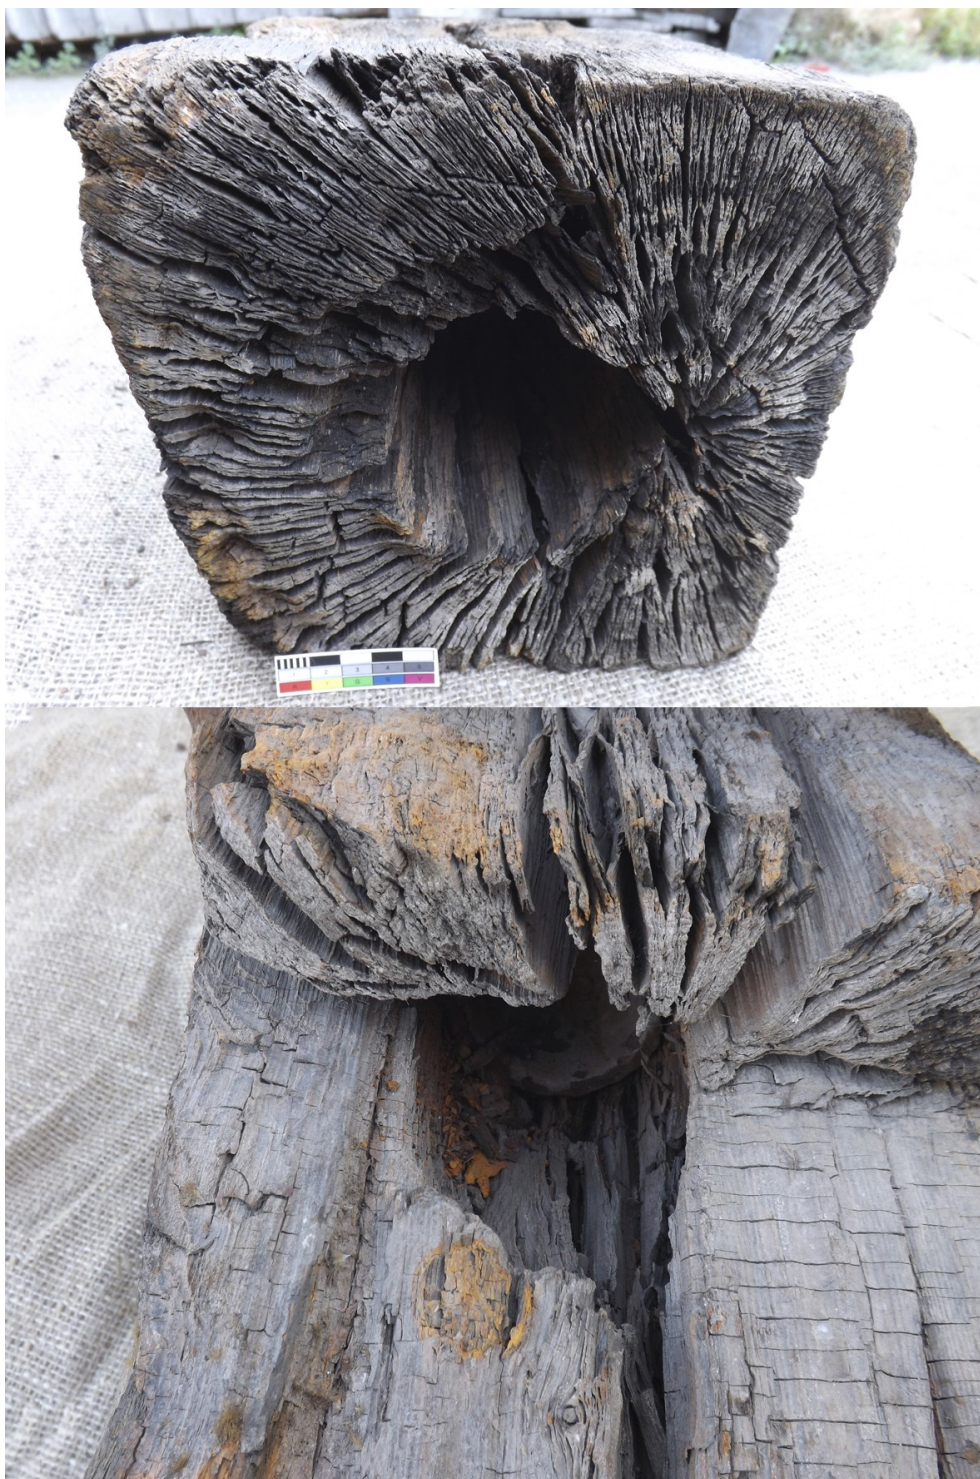
Поверхня деталі крихка та нестабільна. Внаслідок пересихання верхній шар деревини розшарувався на дрібні рухливі лусочки. Деструктивні процеси ерозії, відшарувань та втрати дрібних фрагментів зовнішнього шару фіксувались по всій поверхні опори. Верхній торець розколото численними глибокими тріщинами шириною до 7 мм, що радіально розходяться від отвору під залізну вставку (Рис. 6). Процеси деструкції серцевини балки були помічені всередині отвору та в основі верхнього пазу-вибірки (втрата фрагменту деревини 7x10 см призвела до утворення наскрізного отвору, що з'єднався з торцевою вибіркою під вставку).

Рисунок 6. Пошкодження торцевої частини балки

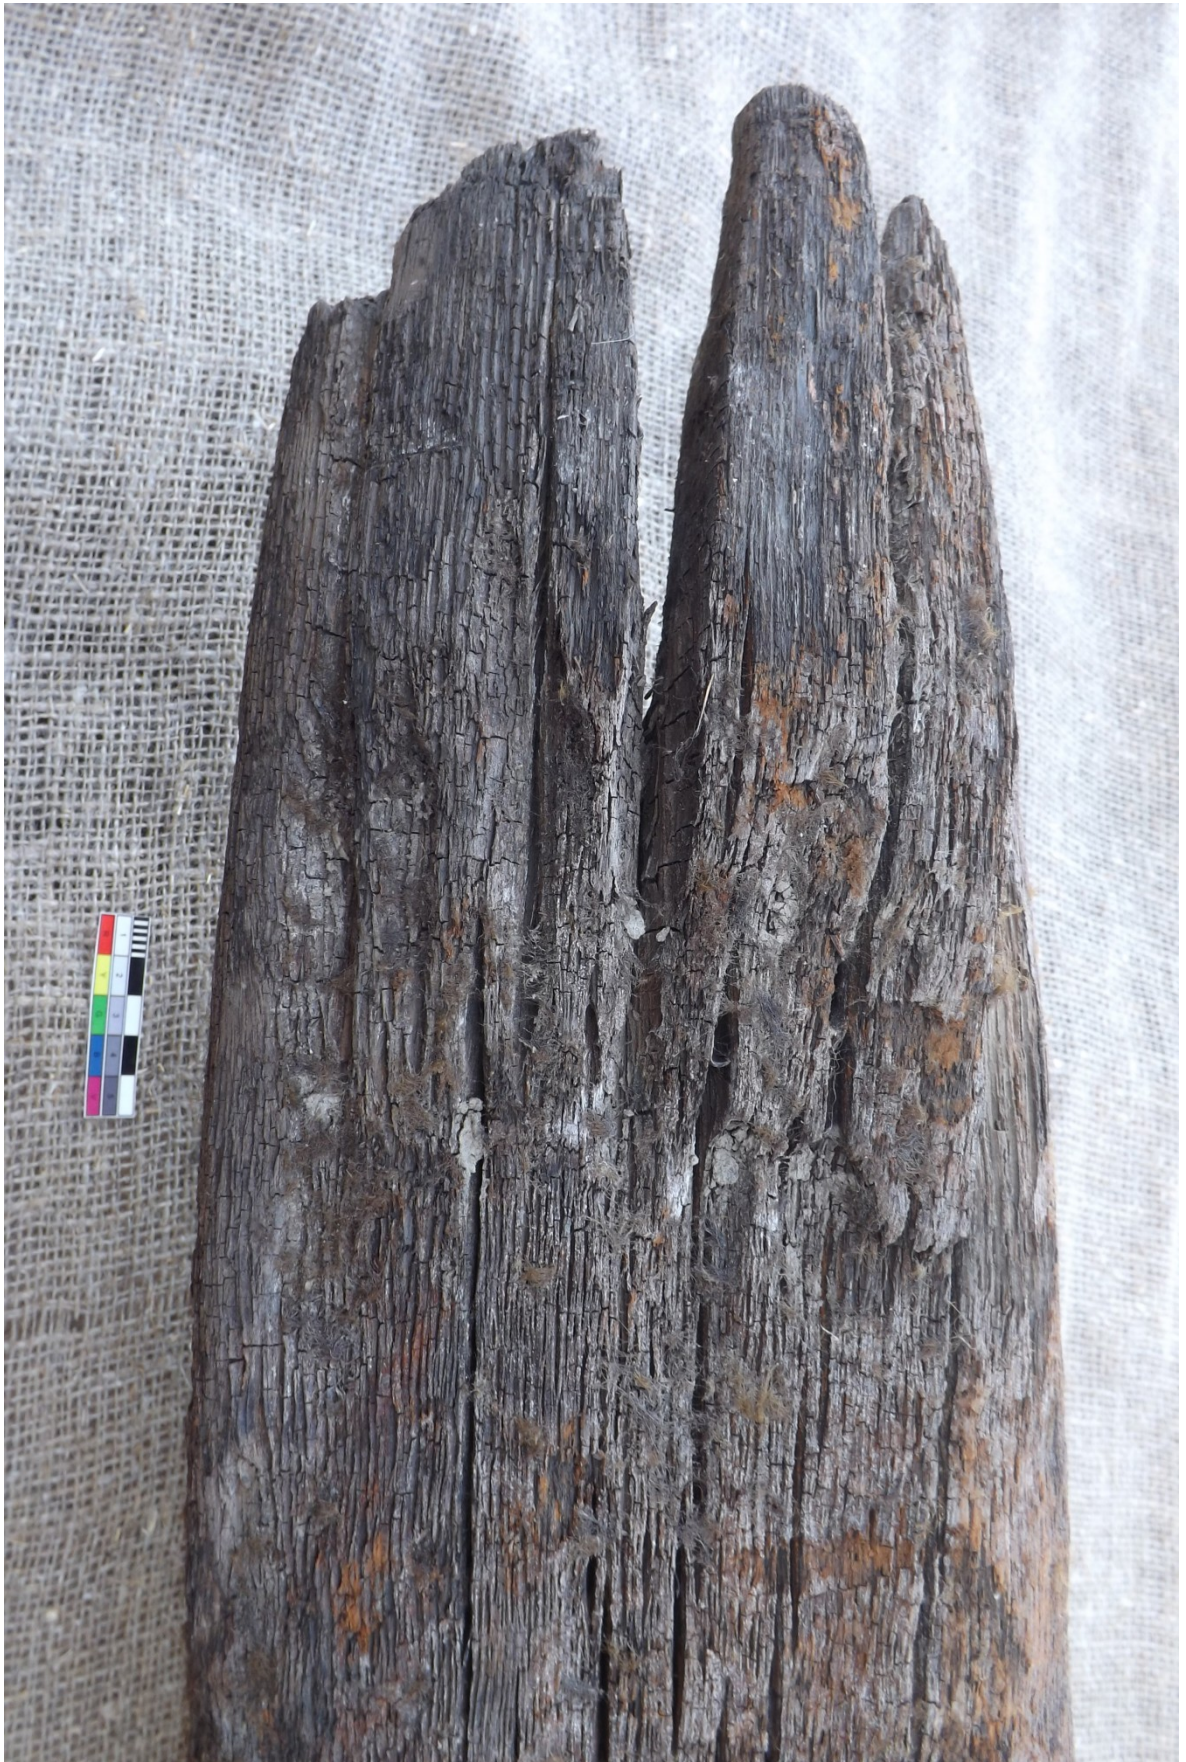
З кожного боку деталі майже по всій її довжині фіксувались повздовжні тріщини глибиною від 5 до 15 мм, найглибші з яких проходили по отворах для цвяхів та болтів. Правий край парного отвору для болту нижнього ряду тріснув упоперек, краї розколу рухливі. Низ опори розколото на 4 частини наскрізними тріщинами, розколоті фрагменти деформувались та розійшлись на 20-30 мм (Рис. 7).

Рисунок 7. Пошкодження нижньої частини балки

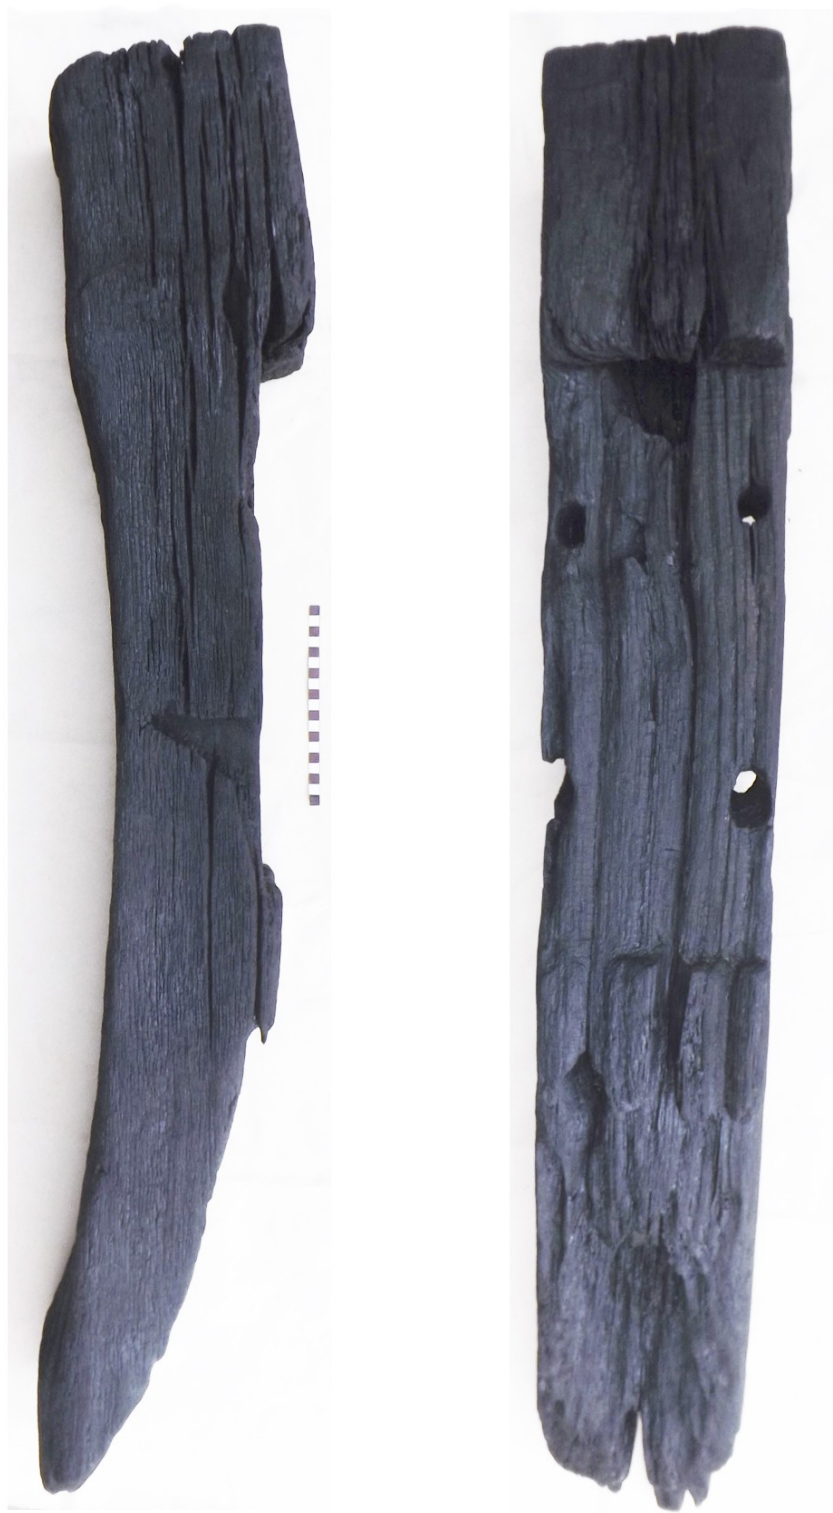
1. Частково усунені наслідки усадки та усушки – лінійні розміри торцевої частини збільшились на 50 мм (з 195 до 200 мм);
2. Збільшено еластичність волокон деревини та усунута їх крихкість;
3. Стабілізовано та закріплено ділянки поверхні з найбільшими проявами деградації;
4. Опору підготовлено до монтажу в конструкції дубель-шлюпки та експонування.

1. Повністю незворотні наслідки неконтрольованого висихання прибрати не вдалося – зазори між поверхнею деталі та залізними бугелями-оковками залишаються завеликими (по 7–8 см з кожного боку) для встановлення їх на опору у первинному вигляді. Тому, під час монтажу деталі на судні, між деревом та залізними елементами слід використати м'які ізолюючі матеріали, що заповнять зазори й утримуватимуть оковки на місці;

Рисунок 8. Загальний вигляд деталі після реставрації

На завершальному етапі реставрації після остаточної стабілізації ваги опори (21 кг в умовах вологості повітря на рівні 50%) з поверхні деталі були прибрані надлишки консерванту, для зменшення глянцевого блиску поверхню додатково оброблено етанолом. Після огляду ділянок, на яких до консервації спостерігались деструкційні процеси у вигляді відшарувань та лущення, деякі з них були локально укріплені 3-7% розчином полімеру (паралоїд В72) в етанолі (Рис. 8).
