ДОСЛІДЖЕННЯ ШКОДИ РОСЛИННОМУ ТА ТВАРИННОМУ  
СВІТАМ ОСТРОВА ХОРТИЦЯ, ЯКА ЗУМОВЛЕНА ЗНИЩЕННЯМ ГРЕБЛІ  
КАХОВСЬКОЇ ГІДРОЕЛЕКТРОСТАНЦІЇ

Сергій Василенко,  
науковий співробітник  
сектору природи  
Національного заповідника  
«Хортиця»

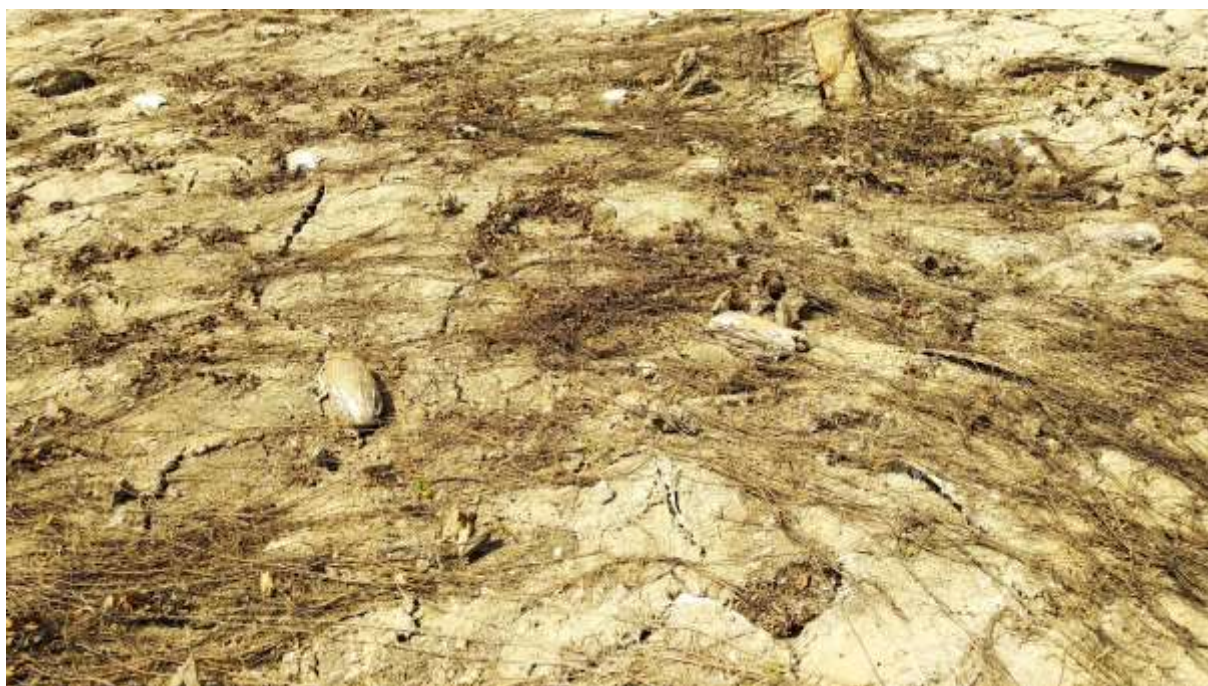
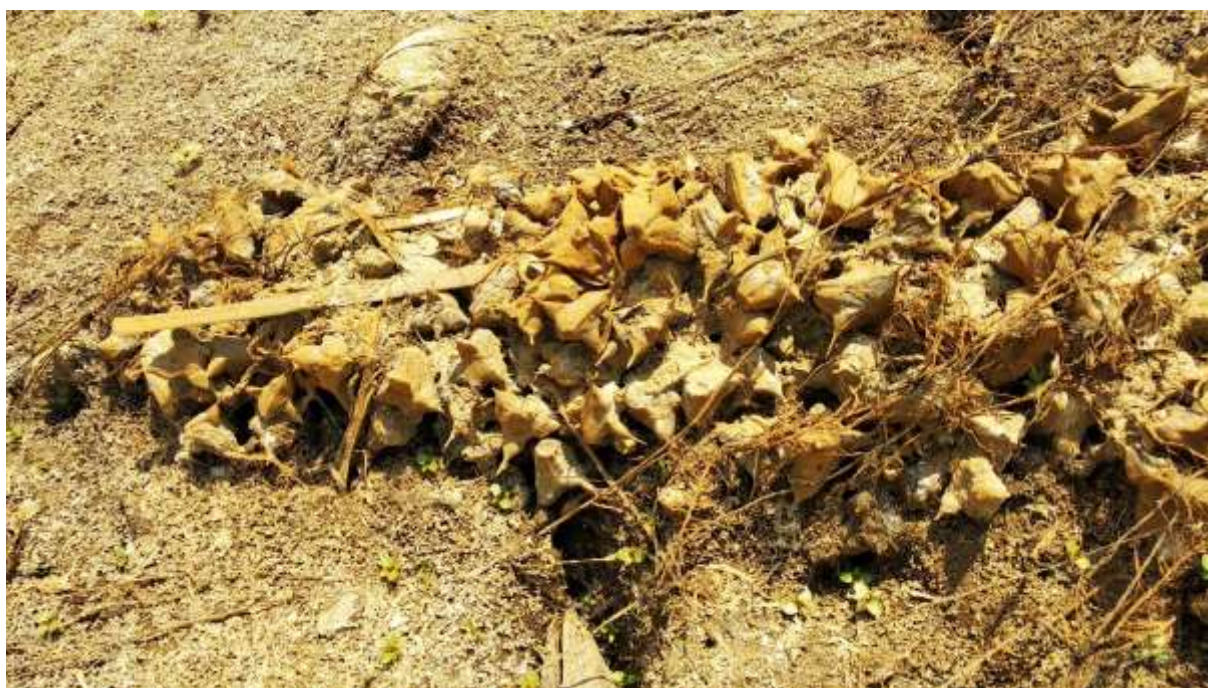
Рис. 1. Озеро Осокорове (21 червня 2023). Загибель асоціації водяних горіхів (*Trapeta natantis*)

Стрімке зниження води, внаслідок підриву дамби Каховської ГЕС, спільно з тривалими високими температурами та прямим сонячним опроміненням, суттєво знизило питому вагу та об'єм зазначених водних рослин, що залишалися на дні озерних ділянок без води. Це зумовило певні складнощі у визначенні деяких видів рослин (Рис. 1) – фенологічний опис угруповань водяного горіху (угруповання *Trapa natantis*) сильно змінений від стандартних уявлень. Єдине, що видавало його родову приналежність – його плоди.

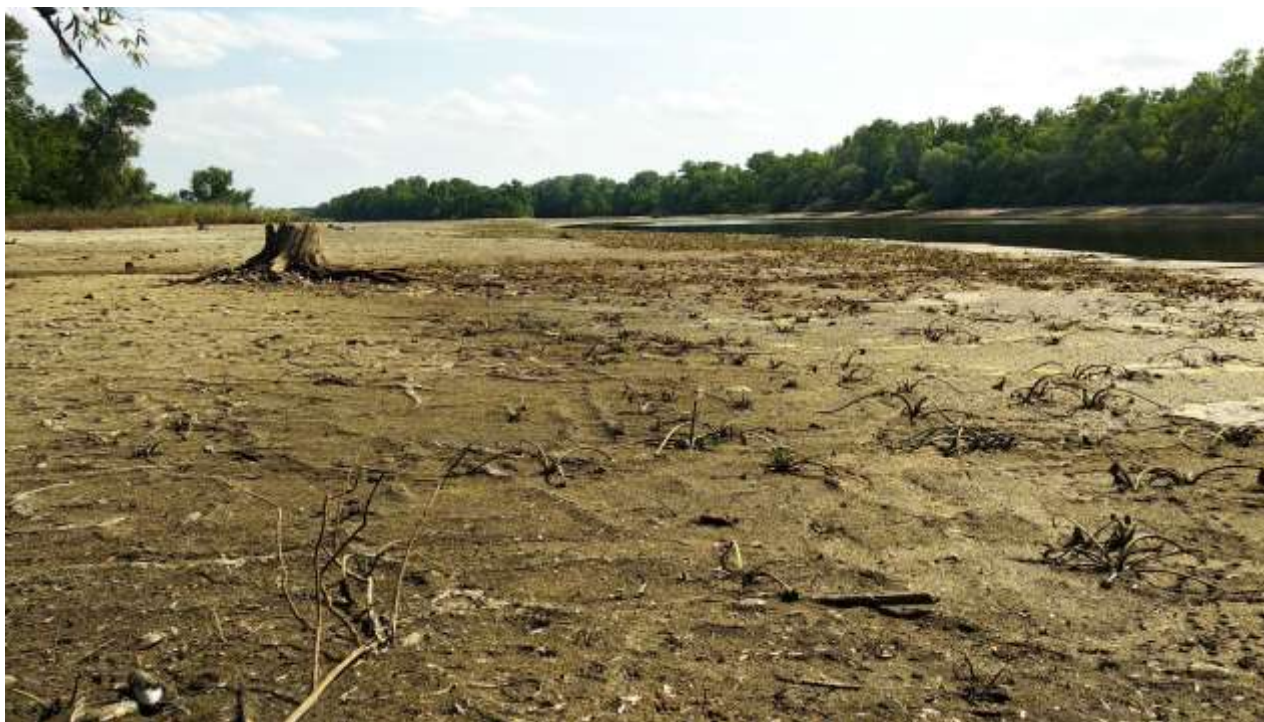
Рисунок 2. Озеро Осокорове (19 червня 2023). Загибель асоціації глечиків жовтих *Nuphareta luteae* та латаття білого *Nymphaeeta albae* (частина південного узбережжя)

- водні квіткові рослини (асоціації латаття білого, глечиків жовтих, рясок тощо – Рис. 2, 3);
- водні папороті (сальвінії плаваючої);
- двостулкові молюски (Рис. 4).

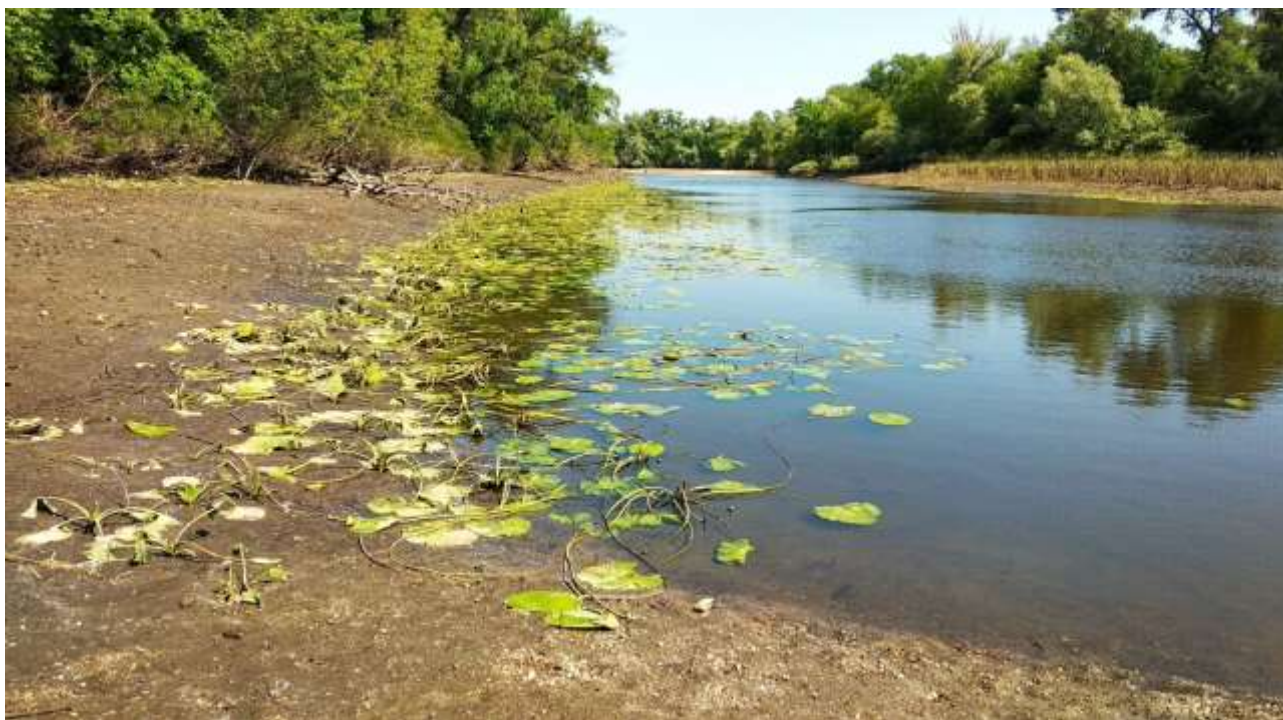
Рисунок 3. Озеро Річище (09 червня 2023). Загибель асоціації глечиків жовтих *Nuphareta luteae* та латаття білого *Nymphaeeta albae*
