САМОВІДНОВЛЕННЯ РОСЛИННОСТІ НА ПОРУШЕНИХ  
ЛАНДШАФТАХ РІЧКИ ВЕРХНЯ ХОРТИЦЯ В РАЙОНІ М. ЗАПОРІЖЖЯ  
ПІСЛЯ ПІДРИВУ ГРЕБЛІ КАХОВСЬКОЇ ГЕС

Віталій Шелегеда,  
заступник директора КЗ  
«Запорізький обласний центр  
туризму і краєзнавства, спорту  
та екскурсій учнівської молоді»  
Запорізької обласної ради  
Кобець Софія,  
вихованка гуртка  
«Екологічне краєзнавство»  
КЗ «Запорізький обласний центр  
туризму і краєзнавства, спорту  
та екскурсій учнівської молоді»  
Запорізької обласної ради

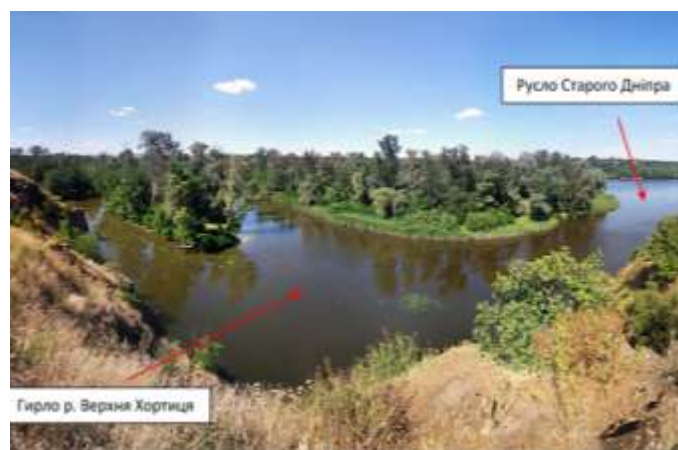
Рис. 2. Фото і карта живописної затоки гирла р. Верхня Хортиця у місці впадіння в р. Дніпро до підриву Каховської ГЕС, 2022 р.

правого берега, впадає у річку Дніпро в районі заповідного урочища «Вирва» навпроти острова Байди (Рис. 2). Верхня Хортиця є малою степовою річкою довжиною 15 км, але має глибоку заплаву шириною до 200 м, притаманну великим річкам. Це пов'язано з її цікавою екологічною історією.

Наприкінці ХІХ століття місцеві мешканці (меноніти) побудували дві дамби, які звели дві річки в одне русло – річку Верхня Хортиця, перегородивши шлях водам Дніпра. Сама річка була пропущена через дамбу за допомогою водопропускних споруд у тілі греблі – з того часу гирло Верхньої Хортиці знаходиться в урочищі «Вирва» і впадає у Дніпро навпроти о. Байди (Рис. 1, точка В). У 1958 році, після будівництва Каховської греблі, рівень Дніпра в районі Запоріжжя піднявся на 2–3 метри і затопив русло і заплаву р. Верхня Хортиця до самої дамби, утворивши живописну затоку (Рис. 2).

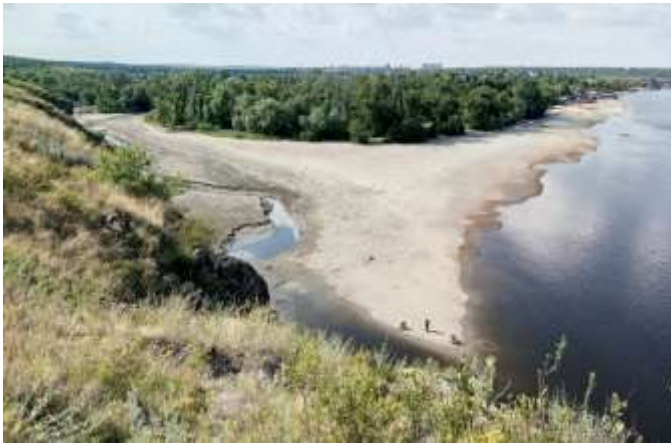
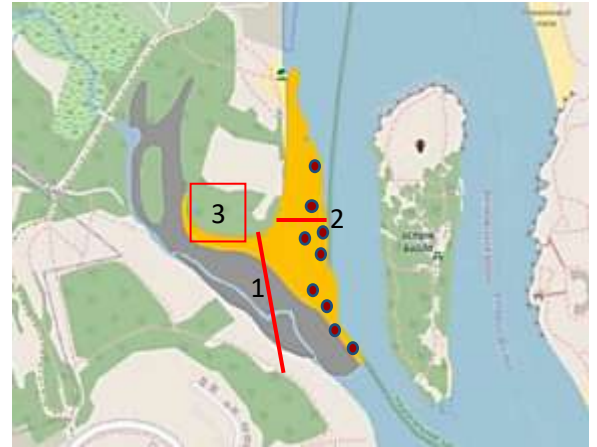
Рис. 3. Фото і карта осушеного гирла р. Верхня Хортиця після підриву Каховської ГЕС з нанесеними дослідними ділянками (25.06.2023)

Підрив Каховської ГЕС у 2023 році спричинив спад рівня води у Дніпрі до 3 метрів, відкривши на місці затоки старе річище і заплаву річки Верхня Хортиця, вкриті в'язким мулом, накопиченим впродовж останніх 70 років за рахунок акумулятивної роботи Дніпра (Рис. 3).

Зараз долина р. В. Хортиця у гирловій частині має асиметричний характер. Правий берег представлений крутими гранітними скелями висотою 20–30 м над рівнем заплави з петрофітною і байрачне-степовою рослинністю. Лівий, пологий берег – це заплавний ліс, в'язове-вербовий осокірник з аморфою кущовою і бур'янистим трав'яним покривом, що сформований на алювіальних відкладах річок Верхня Хортиця і Дніпро (Рис. 3).

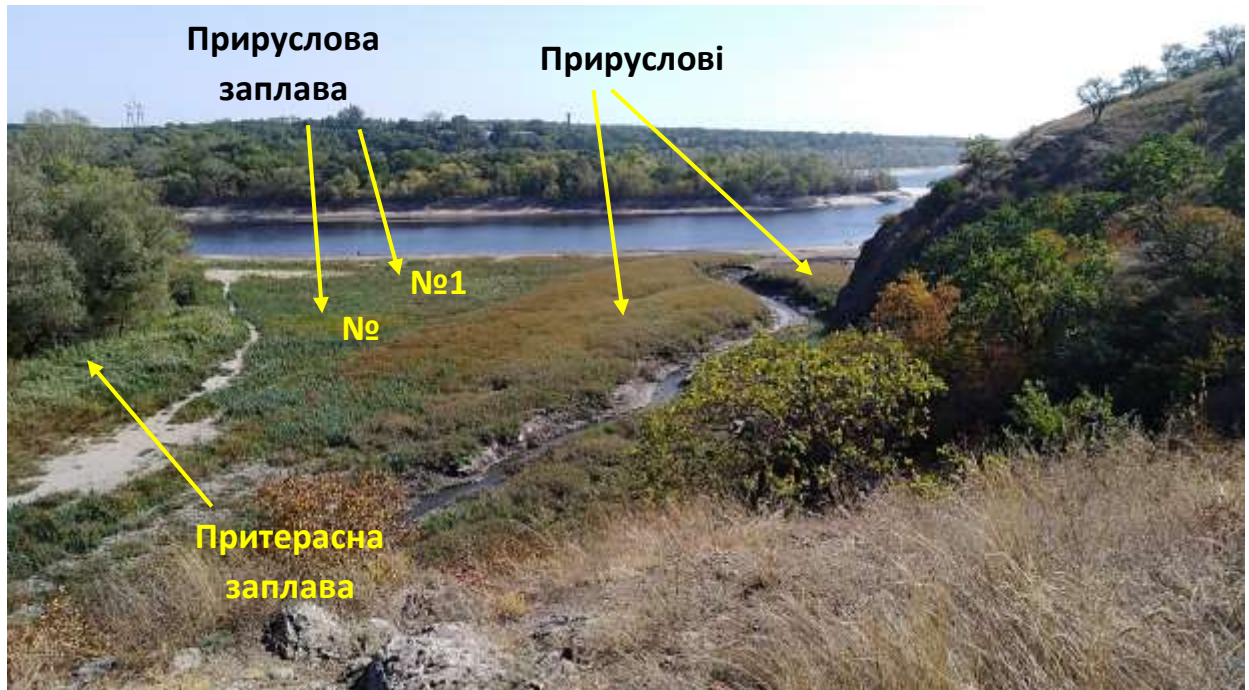
Рис. 4. Морфологічна структура осушеної заплави гирла р. В. Хортиця (фото Віталія Шелегеди, 24.09.2023).

salicaria L.) тощо, а також однорічні сходи верби білої (*Salix alba*) і тополі чорної (*Populus nigra* L.), проєктивне покриття яких в деяких місцях досягає 5–10%. Насіння вказаних водолюбних видів рослин здатне плавати, тому, ймовірно за все, їх поширення здійснювалося водним руслом р. Верхня Хортиця (Рис. 4, 5, 6).

3. У прирусловій заплаві р. В. Хортиця, яка трохи припіднята над низькою заплавою, найбільшу активність при колонізації сухого дніща, крім вказаних раніше видів навколоводних рослин, мають однорічні сходи тополі чорної і верби білої, насіння яких поширюється за допомогою вітру. Для цих видів важливим є також момент сезонності. Буквально незадовго до підриву дамби у верби дозріли плоди, насіння розлетілося з пухом, плавало на поверхні води й тому бачимо її чисельні сходи. Схожим чином себе поводить також осокір. У багатьох інших рослин насіння дозріло пізніше і відповідно, пізніше впродовж сезону потрапило на новоутворену сушу (Рис. 4, 5, 6).

Притерасна заплава трохи припіднята над прирусловою заплавою і має вигляд смуг шириною до 5 м, що межують із заплавним лісом першої заплавної тераси (Рис. 4, 5, 6). Ключову роль на перших етапах відновлення рослинного покриву притерасної заплави відіграють види, що є типовими для заплавних лісів (верба, тополя, в'яз, аморфа), а також бур'янисті (рудеральні) види, у тому числі адвентивні. Вони мають широкий арсенал методів розповсюдження насіння, можуть утворювати величезну його кількість, невибагливі до умов зростання.

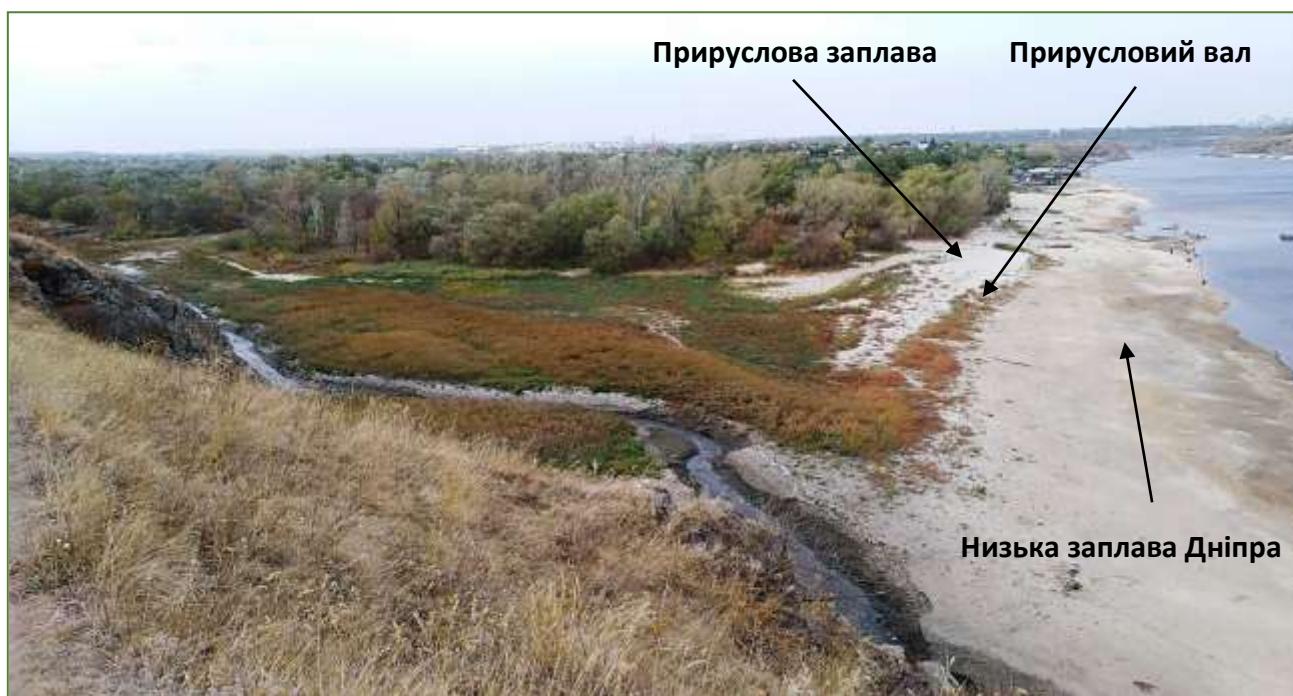
Рис. 7. Структура осушеної заплави р. Дніпро в районі досліджень  
(фото Віталія Шелегеди, 24.09.2023).

Будова осушеної заплави і структура рослинного покриву Дніпра в районі досліджень (друга дослідна ділянка) в цілому співпадає зі структурою рослинності сухого днища гирла р. Верхня Хортиця, але є й відмінності, пов'язані з родючістю і вологістю ґрунтів (Рис. 6, 7).

Низька пологога заплава Дніпра з перемінним режимом зволоження має ширину 30–50 м і висоту над рівнем Дніпра приблизно 0,5–1 м. Це гола піщано-мулиста ділянка з розкиданими дрібними камінцями і мушлями дрібних річних молюсків, на якій процес самовідновлення рослинності майже не здійснюється.

Береговий вал на піщаних замулених ґрунтах тягнеться вздовж низької заплави, має ширину 2–5 м і висоту 0,2–0,4 м, на якому йде більш-менш активний процес заселення рослинами-гігрофітами. Рослинність представлена різнотравно-вербово-гірчаковоперцевою асоціацією із загальним проєктивним покриттям близько 40%. Вздовж валу тягнеться полоса зі сходів тополі чорної шириною 1–2 м.

Прирусова заплава представлена піщаним пляжем шириною 20–30 м з розрідженою лучне-бур'янистою рослинністю, що пов'язане, на нашу думку, з малою родючістю ґрунту на цих підвищених ділянках, а також з активним використанням пляжу місцевими мешканцями для рекреації.
