РЕКОНСТРУКЦІЯ УКРІПЛЕНЬ 1736 Р. НА ХОРТИЦІ ЗА  
РЕЗУЛЬТАТАМИ АРХЕОЛОГІЧНИХ ДОСЛІДЖЕНЬ

Дмитро Кобалія,  
завідувач відділом охорони  
пам'яток історії, археології  
та природи

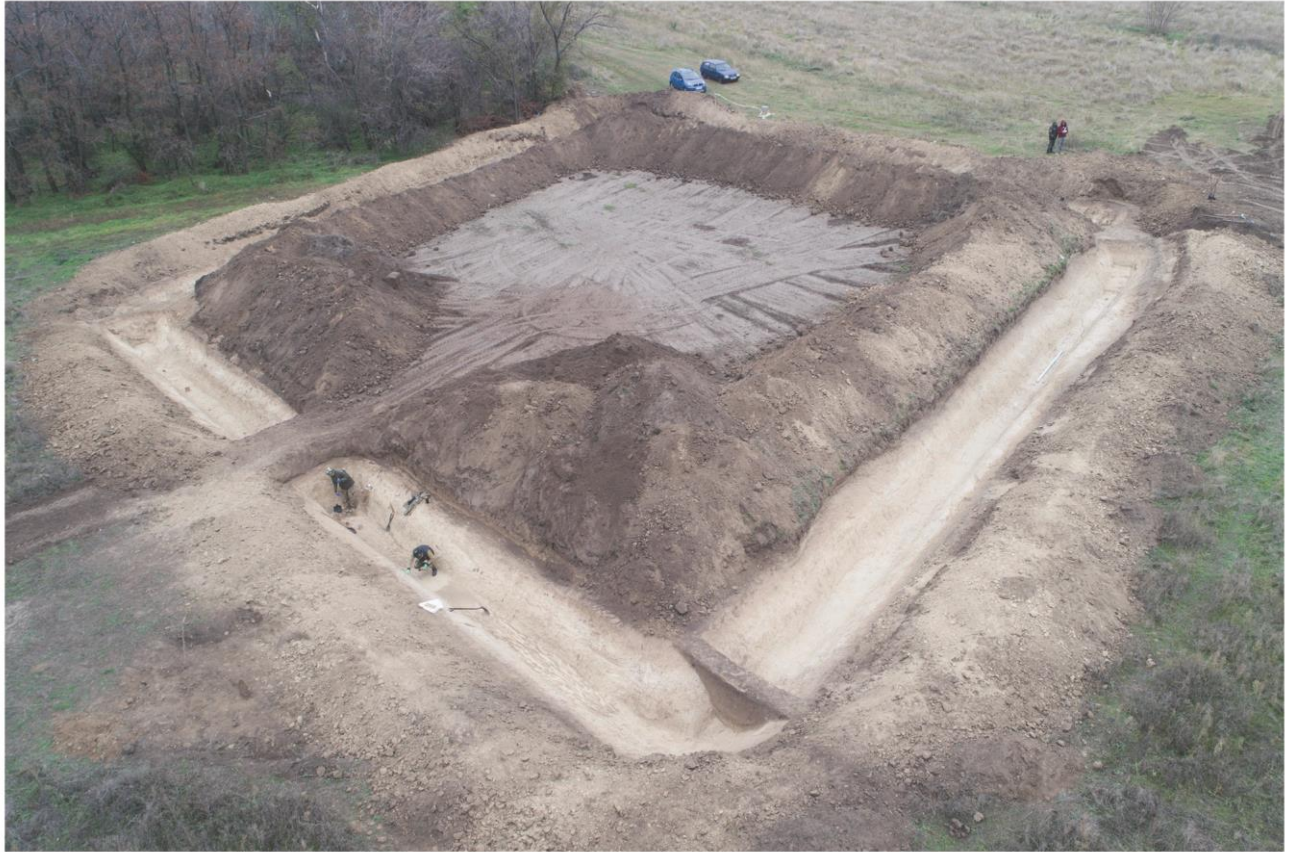
Рисунок 1. Редут № 2.

На ділянці редуту № 2 верхній орний шар також видалявся механічно. Відвали розміщувалися з внутрішньої сторони на місці, де колись знаходилися вали. Ці роботи виконувалися за вішками, заздалегідь встановленими в контрольних точках контуру 2017 року. З появою контуру ровів на глибинах 0,5–0,7 м від сучасної поверхні, механічні роботи припинялися і за ними слідували ручні. В цей же час внутрішня територія укріплення була очищена від дернового шару (Рис. 1).

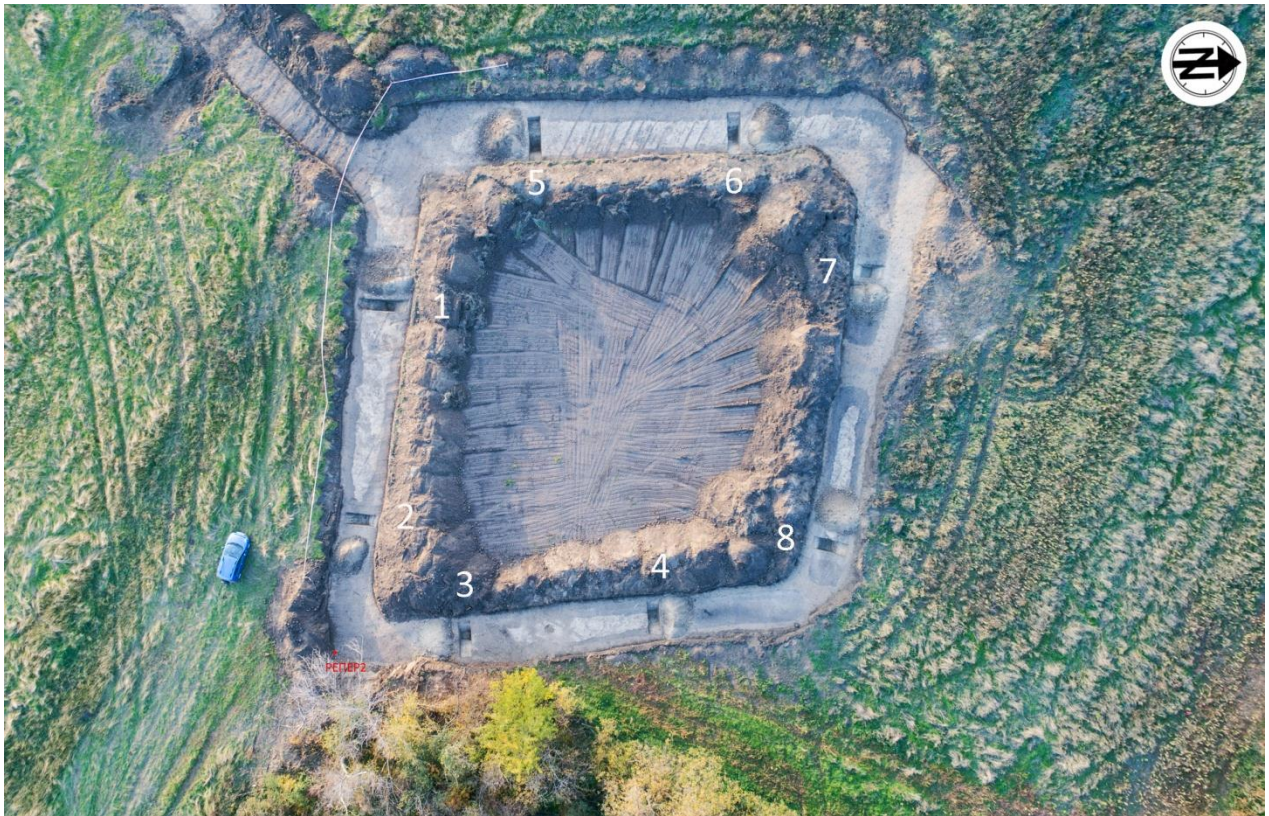
Рисунок 9. Редут № 2.

Попередня зйомка у вересні 2018 року та побудована на її основі тривимірна модель поверхні слідів укріплення не виявили. Тому для визначення конструкції редуту було проведено археологічні розкопки з повним оголенням ровів (Рис. 9).
