ОСОБЛИВОСТІ РЕСТАВРАЦІЇ ДЕГРАДОВАНОЇ АРХЕОЛОГІЧНОЇ  
ДЕРЕВИНИ НА ПРИКЛАДІ ФАЛЬКОНЕТНОЇ ОПОРИ ДУБЕЛЬ-ШЛЮПКИ  
І ПОЛ. XVIII СТ. З КОЛЕКЦІЇ НАЦІОНАЛЬНОГО ЗАПОВІДНИКА  
«ХОРТИЦЯ»

Поліна Петрашина,  
старший науковий співробітник  
відділу науково-фондової роботи  
Національного заповідника «Хортиця»  
ORCID 0000-0001-6325-7936

*Статтю присвячено опису консерваційно-реставраційних робіт з експонатом деградованої археологічної деревини, а саме – дубовою підставкою під фальконет з корабельного набору дубель-шлюпки 1-ї половини XVIII ст. з колекції Національного заповідника «Хортиця».*

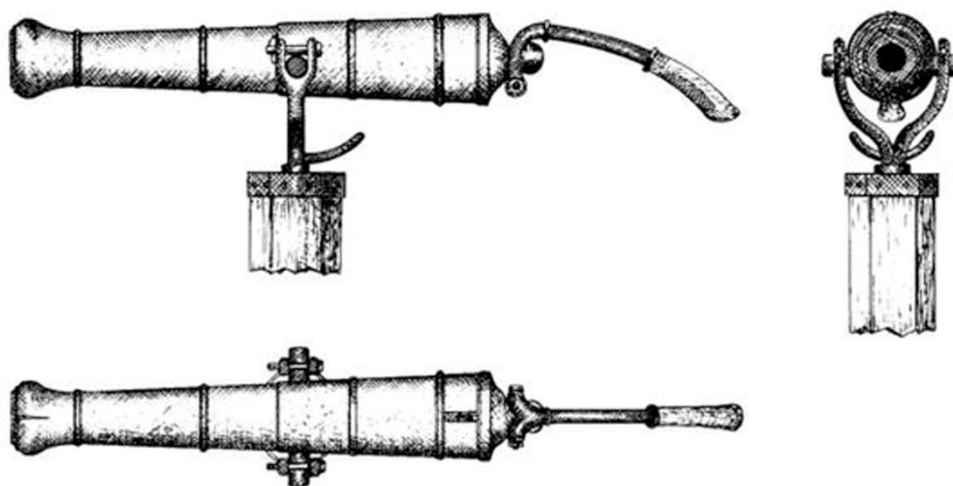
пушки, створюючи ось обертання у вертикальній площині, інший кінець вертлюга фіксувався на тумбі-опорі, створюючи горизонтальну ось обертання (Рис. 2).

Рисунок 2. Фальконет на дерев'яній опорі

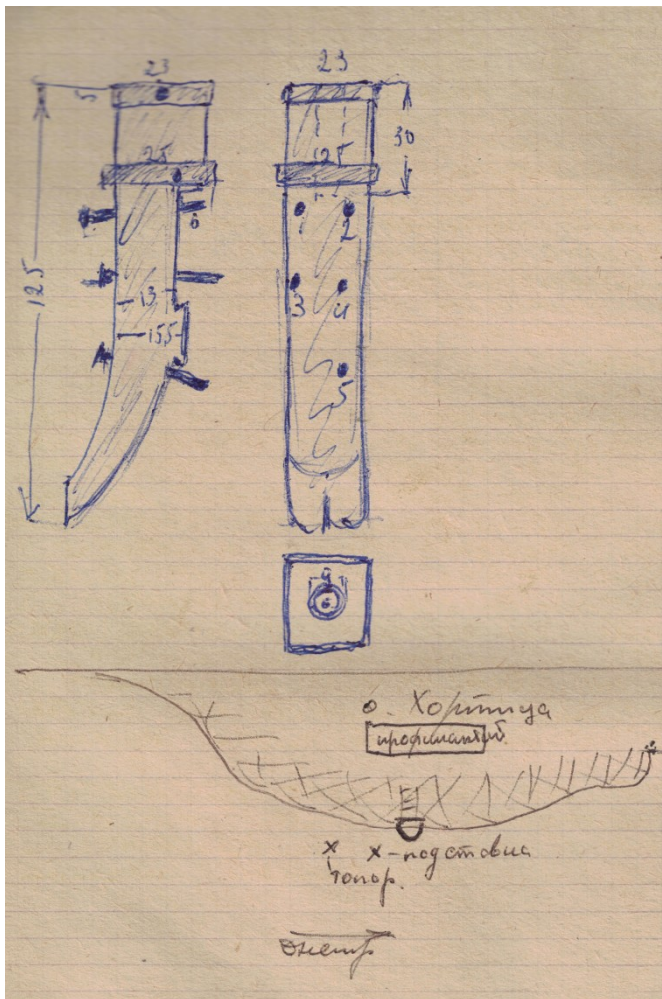
Під час залпу брус опори захищався від руйнації двома оковками-бугелями підквадратної форми з трохи заокругленими кутами, виготовленими з полосового кованого заліза 12-15 мм завтовшки та шириною 50 мм. Краї полос накладаються один на інший та скріплені ковальським зварюванням. Перший бугель кріпився на рівні верхнього зрізу балки, що було встановлено по слідах окислів на деревині та двом отворам для цвяхів по боках деталі. Адже опора надійшла на реставрацію лише з однією оковкою. В подальшому, згідно з польовою документацією (звіт та щоденник Гідроархеологічної експедиції 1972 р.) було встановлено, що розміри другого бугеля становлять 230x230 мм і що на момент підйому балки він не фіксувався на опорі (відсутні цвяхи), тому був поставлений на облік під іншим номером до групи «Метал» та зберігався окремо (Рис. 3).

Рисунок 3. Гарматна опора на момент виявлення. Щоденник Хортицької гідроархеологічної експедиції. 1972 р.
